Pseudotumor granulomatoso con apariencia de metástasis múltiples en la pelvis

Granulomatous pseudotumor with multiple metastases in the pelvis

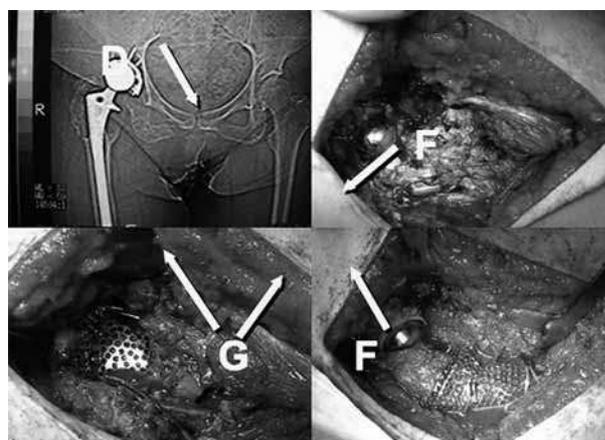
- Análisis normales en su totalidad.
- Radiografías simples (**Fig.1**): gran lesión osteolítica que se extiende desde pubis derecho hasta cotilo por ambas ramas, y en todo el macizo trocantéreo. Existe una prótesis total de la cadera tipo Harris-Galante, con excentricidad de la cabeza por probable usura del polietileno. Hay fracturas en el trocánter mayor, en pubis y rama isquiopubiana. El aspecto, es sugerente de lesiones metastásicas secundarias a un primario no determinado.

Figura 1: Rx. Que muestra el desgaste del polietileno (d) las fracturas (f) y los granulomas (g).

- Granuloma gigante por partículas de desgaste de polietileno en cotilo, pelvis y fémur derechos.
- Fracturas patológicas de pubis, rama isquiopubiana y trocánter mayor derecho.
- Desgaste y movilización protésica de la cadera derecha.

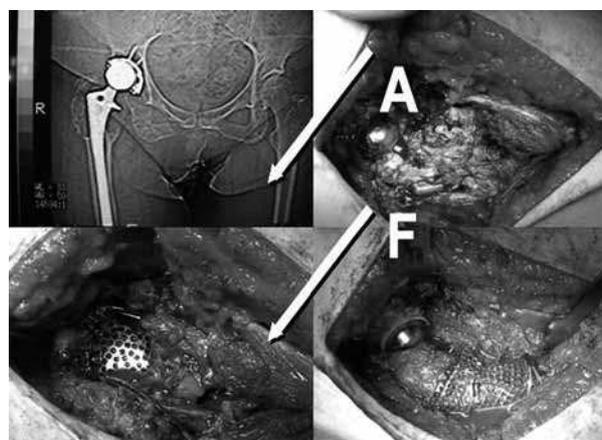
Figura 2: Granulomatosis y defectos acetabular (a) y femoral (f).

Se realiza una extirpación de los granulomas en lo posible, limpieza del hueso y se reconstruye con injerto en pastillas y molido, malla atornillada y cotilo cementado (Figs. 2, 3, 4, 5 y 6).

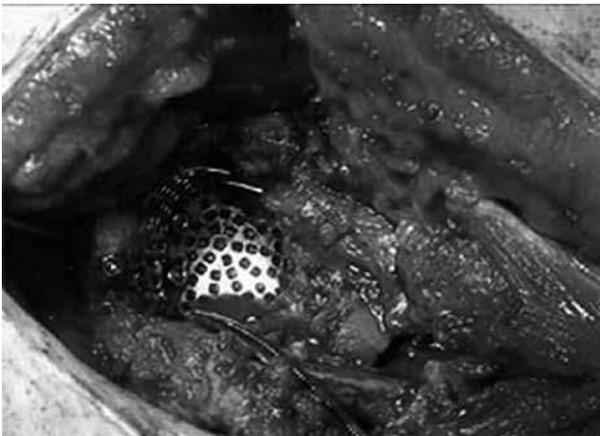
Figura 3: reconstrucción del cotilo y malla conformada e injerto compactado en el fondo y estructural en el techo.

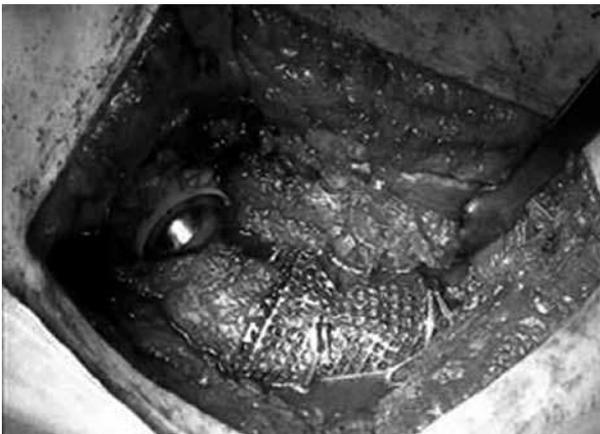
Figura 4: Prótesis reducida y relleno femoral de injerto compactado con malla sujeta con cerclajes en el defecto óseo intertrocantereo.

En el fémur, se limpia el granuloma, se rellenan las cáscaras corticales con injerto molido, y se rodea de una malla. Queda una reconstrucción firme y muy estable.

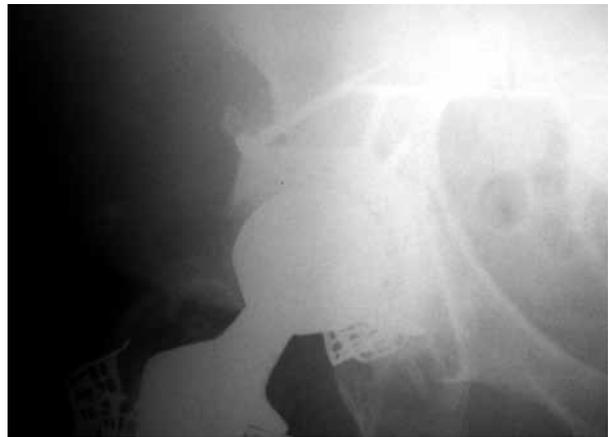
Figura 5: Rx ap prótesis total con malla acetabular y femoral, injerto compactado y cemento.

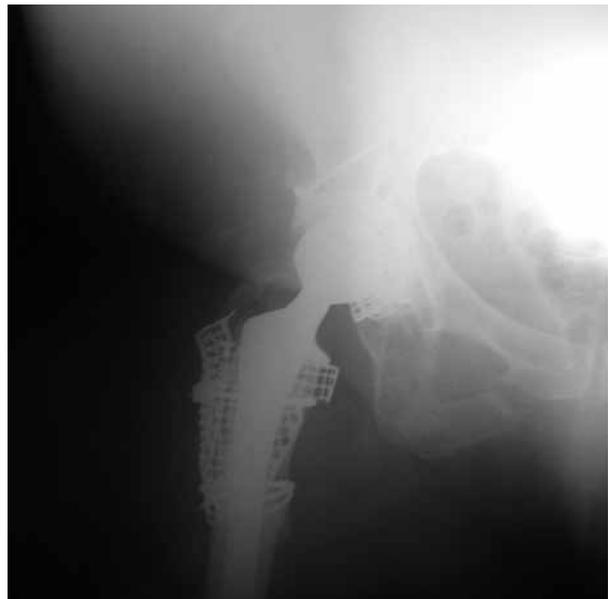
Figura 6: Rx axial prótesis total con malla acetabular y femoral, injerto compactado y cemento.
